**Opinia numer: EX-7640-26**

Zadanie: Określenie wartości rynkowej pojazdu

Marka: TOYOTA

Model: Yaris 1.0 MR`06 E4

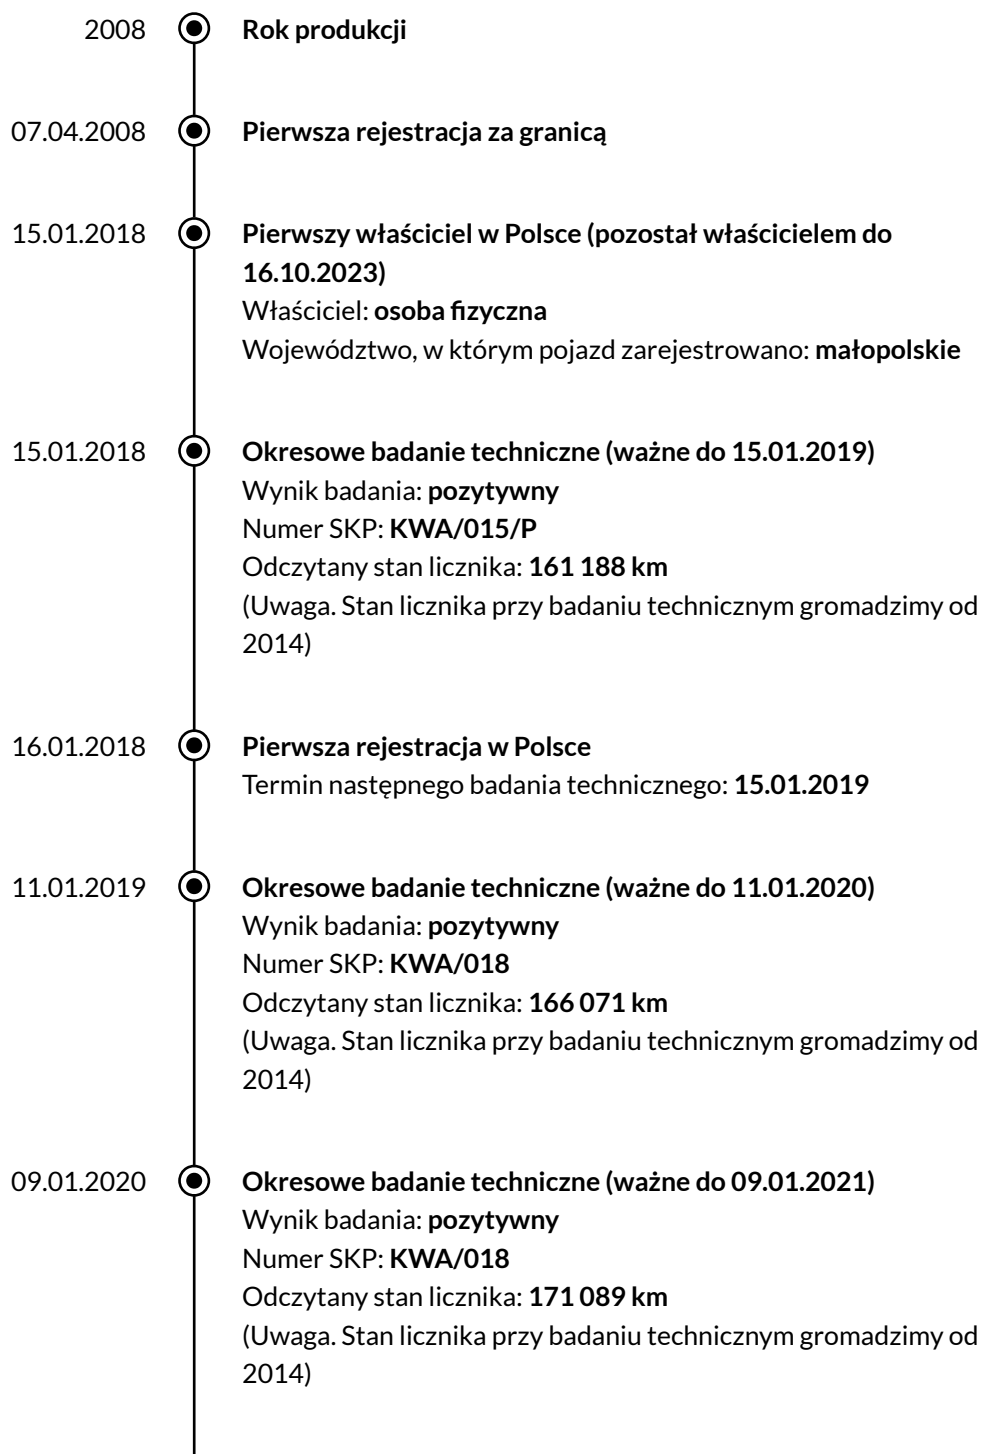
## Oś czasu

- 
- A vertical timeline diagram with a central line and circular markers at each event. The events are listed to the right of the line, with their corresponding dates to the left.

- 23.02.2021** ● **Okresowe badanie techniczne (ważne do 23.02.2022)**  
Wynik badania: **pozytywny**  
Numer SKP: **KWA/018**  
Odczytany stan licznika: **178 910 km**  
(Uwaga. Stan licznika przy badaniu technicznym gromadzimy od 2014)
